con riferimento all'incontro del 15 aprile scorso, in presenza e in videoconferenza, con i consulenti e gli avvocati, per una prima analisi comune delle risultanze della Relazione conclusiva dei periti nell'ambito dell'incidente probatorio di natura tecnica, su Sua richiesta Le rappresento sinteticamente, in termini scientifici, **“Lo stato di efficienza del contenimento idraulico della Discarica Controllata di Malagrotta”**.

Un'isola a Malagrotta

Documentazione fotografica dell'isolamento idrogeologico della discarica mediante un diaframma plastico impermeabile perimetrale in cemento/bentonite intestato nel sottostante banco di argille del calabriano.

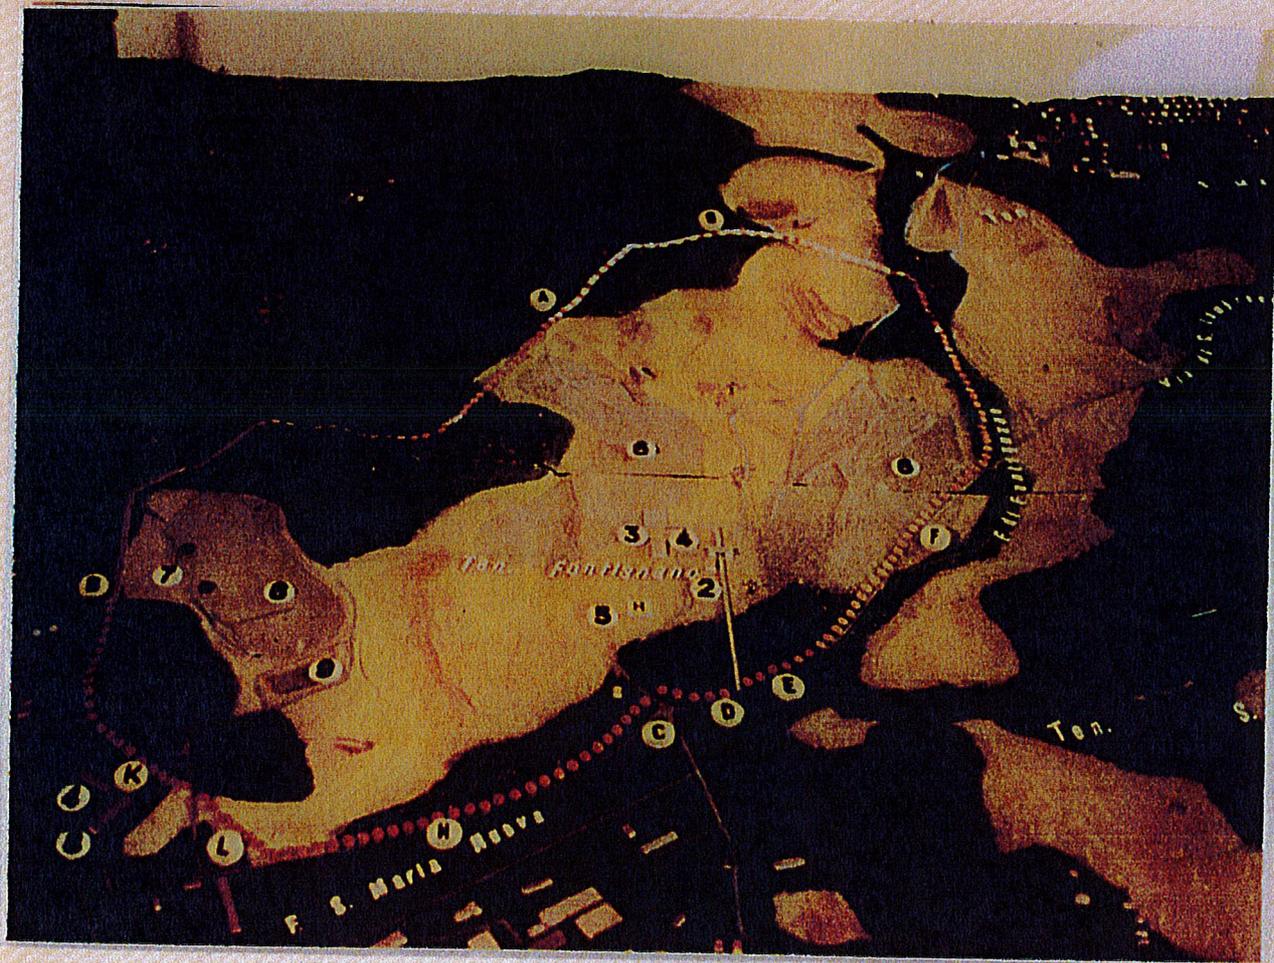
2- Plastico della zona della discarica dove si nota il perimetro del diaframma impermeabile con le sue suddivisioni in settori da "A" a "K".
